## EINE *fast* UNENDLICHE GESCHICHTE Teil 1

Die mühselige Wiederbelebung eines völlig heruntergekommenen Austin Seven Pearl Baujahr 1937 *Restaurationsbericht von Peter Marquardt*

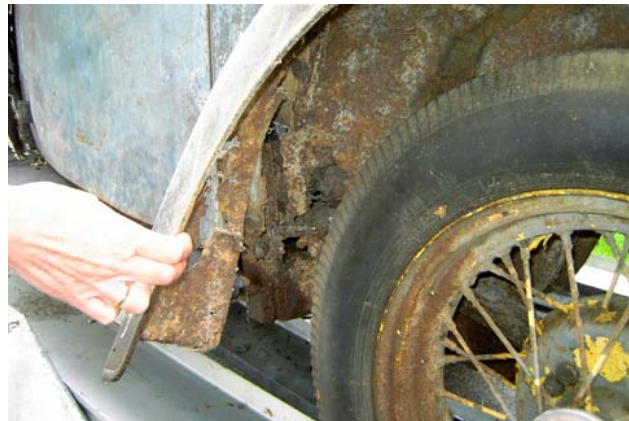
4) Verbindung B-Säule / Schweller fehlte völlig

Mein nächster Blick galt dem Blechzustand. Unter der Außenhaut kamen böse Rostnester zum Vorschein. Die A- und B-Säulenenden hatten kaum noch Verbindung zum unteren Rand. Hier musste großräumig saniert werden (*Bild 4*). Die Speichenräder waren in einem erbärmlichen Zustand. Um eine Komplettzerlegung würde ich hier wohl nicht herkommen. Die Stehwände, im Bereich des Kraftstoffbehälters, hatten zahlreiche Einschusslöcher – sicher noch Erinnerungen an den Zweiten Weltkrieg. Weitere fand ich später auch noch um die Kühlermaske. Beim Entlacken der Karosserie kam dann auch noch eine Schicht «Feldgrau»

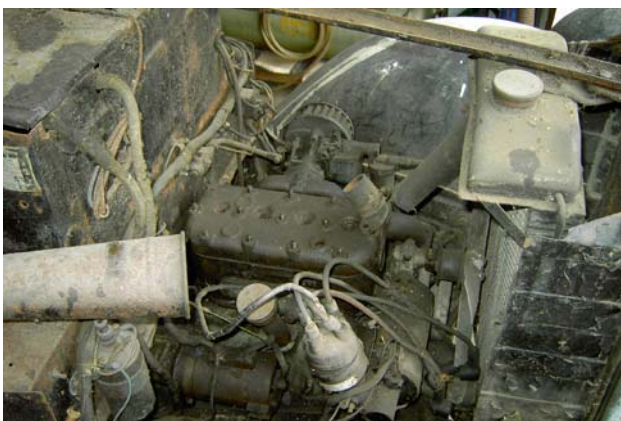
5) der Motorraum, ein Trümmerfeld

Der Motor war bombenfest. Er ließ sich weder mit der Kurbel, an der der Mitnehmerbolzen abgeschert war, noch durch Wuchten an der Schwungscheibe durchdrehen. Der Zylinderkopf lag im Fahrgastraum, aber er passte auf die Stehbolzen. Die Ölwanne war durchgerostet und hatte mehrere Löcher an denen Öltropfen hingen. Trotzdem zeigte der Ölmeßstab eine Ölfüllung an – oh Wunder! Des Rätsels Lösung: im Laufe der Jahre hatte sich soviel Dreck und Ölschlamm in der Wanne angesammelt und war verhärtet, daß das erst kürzlich aufgefüllte Öl diese Schicht kaum durchdringen konnte (*Bild 5*).

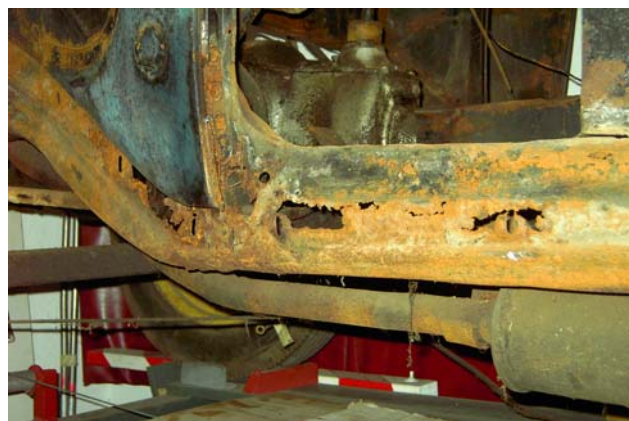
6) Nur nicht bewegen, sonst verliert er die Form...

Der Kühler war ebenfalls zerschossen und mit einer Masse wie Fensterkitt geflickt. Diese war dann wieder aufgefroren, also irreparabel. Wenigstens die Form war noch da. Ich wurde immer bescheidener. Wenn wenigstens die Form da war, konnte man was daraus machen. Der gesamte Unterboden war zwar brüchig, aber die Form war noch deutlich zu erkennen. «Also», redete ich mir ein, «kein Problem». Mir war klar, hier muss großflächig vorgegangen werden (*Bild 6*).

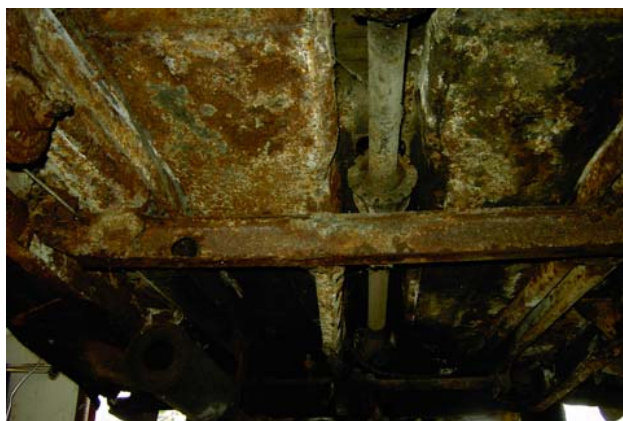
7) Unterbodenschutz vom Feinsten

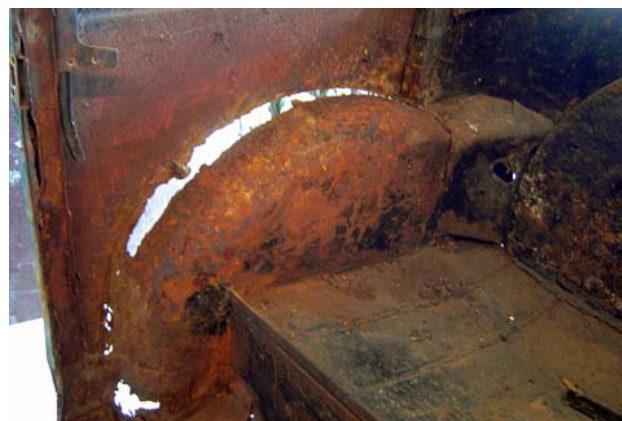
8) ...mit dieser Belüftung ist er tropentauglich!

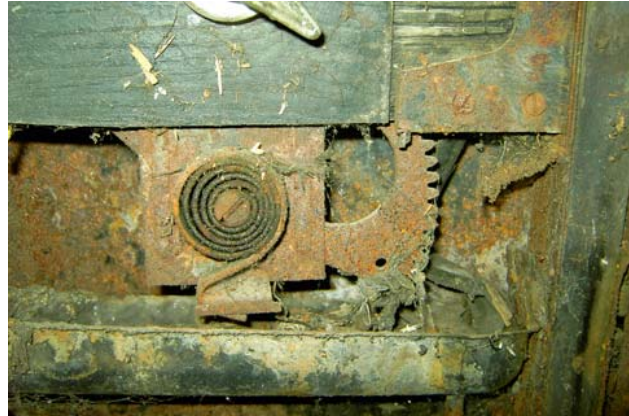
12) ...und lässt sich nicht bewegen

Das Getriebe, mit Öl und Wasser gefüllt, ließ sich schalten, aber nicht durchdrehen. Dass das Fahrzeug trotzdem geschoben werden konnte, lag an einem abgescherten Keil in einer Radnabe der Hinterachse. Entsprechend sah der Achsstummel aus. Das vorläufige Zwischenurteil: «Erstaunlich komplett aber viele Stunden sinnvolle und kreative Freizeitbeschäftigung liegen vor mir.» Bis zu diesem Zeitpunkt hatte ich ca. 3 Seiten mit Schäden notiert. Es waren die vielen (*Bild 13*) Kleinigkeiten, die den Arbeitszettel lang werden ließen. Mit dem Namen

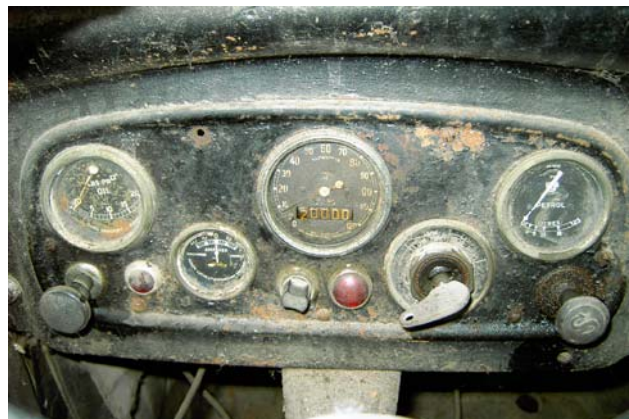
14)...der Tacho war mit Fett gefüllt

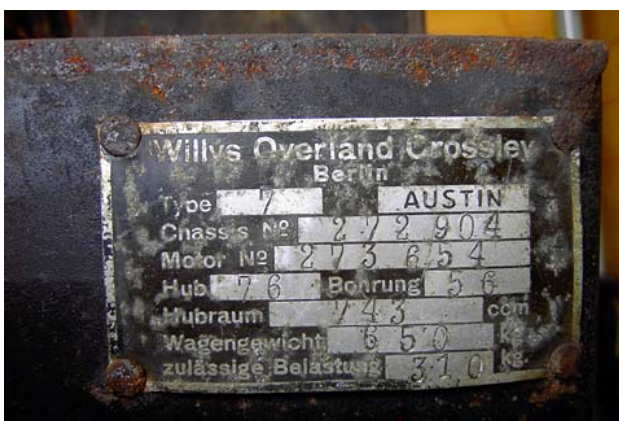
*Augustin* wurde erst einmal in der Garage zwischengelagert (er war lange genug im Freien gestanden). Inzwischen nahm ich mir die Zeit, den alten, grauen Fahrzeugbrief mit den abgeschnittenen Ecken (so wurden früher endgültige Abmeldungen dokumentiert) und das Typenschild genauer zu studieren (Bild 15). Meine Kenntnisse über dieses Fahrzeug waren gleich Null. Nicht einmal die Existenz eines Austin-Seven-Clubs war mir bekannt – da hätte ich mir viel Nachforschungsarbeit sparen können! Ich stellte also fest, dass es sich bei diesem Fahrzeug um einen Austin Seven Baujahr 1937 handelte, der als Cabrio-Limousine in Berlin gebaut wurde, Besonderheit war die Linkslenkung. Laut Fahrzeugbrief war der Hersteller *The Austin Motor Co. Ltd.*, nach den Angaben des Typenschildes jedoch *Willys Overland Crossley, Berlin*. Sehr verwirrend, doch inzwischen bin ich

17) Hersteller und Brief nicht übereinstimmend

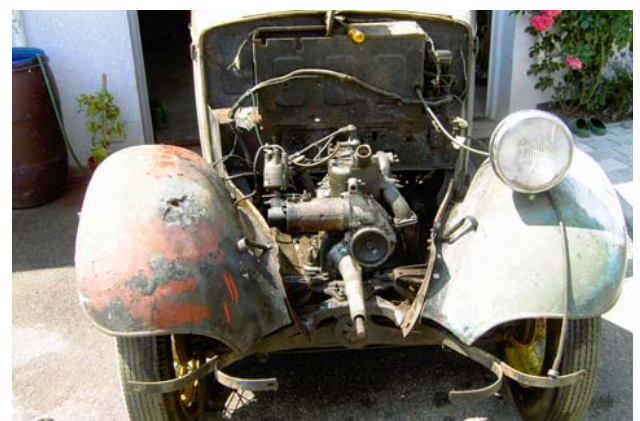
18) Zoll und metrische Schrauben wild gemischt

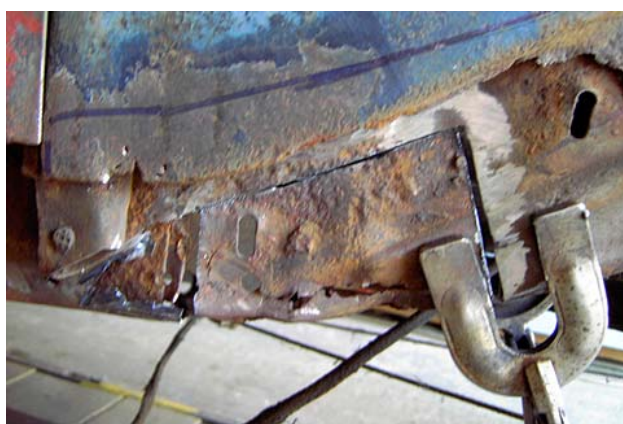
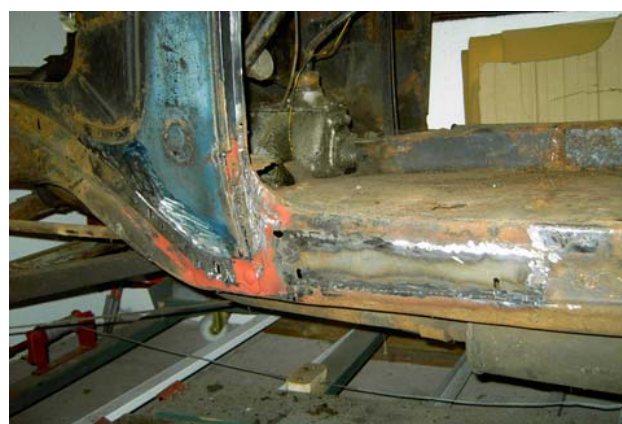
25-26) Schadhafte Stellen wurden herausgetrennt und Reparaturbleche eingeschweißt

Der Karossenunterrand war freigelegt und die ersten Aufbauarbeiten konnten beginnen. Die total zerbröselten Türschweller und die Kotflügelaufnahmen, sowie die A- und B-Säulenlager mussten wieder versteift werden.

Oberste Prämisse sollte sein «so viel alte Substanz wie möglich zu erhalten». Das bedeutete, Schritt für Schritt schadhafte Stellen heraustrennen, neue Passbleche anfertigen und einschweißen. Immer nur soviel, daß sich der Aufbau nicht verzog.

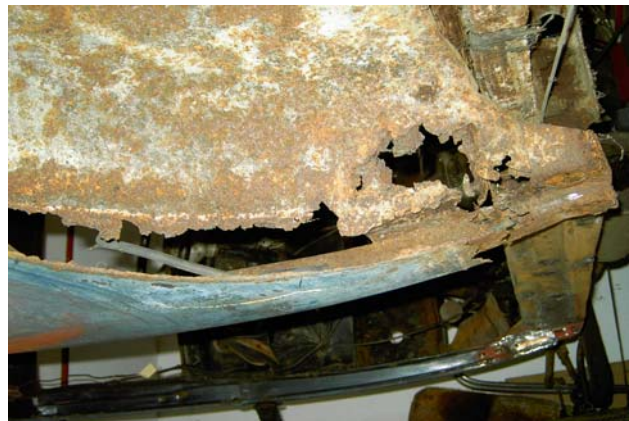
30) So sah der Kotflügel vorher aus

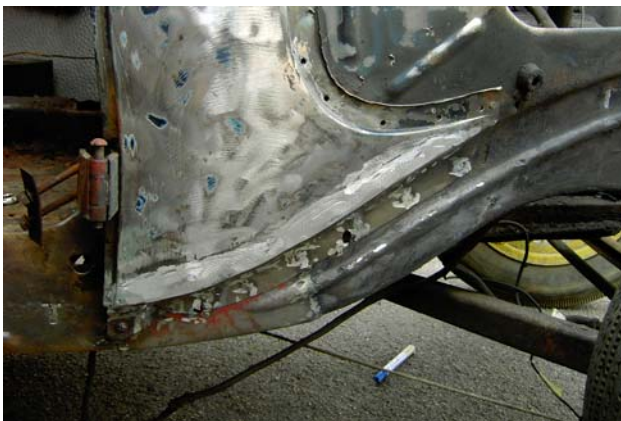
31) Dem Farbanstrich einer Bitumenfarbe, war nur mit Handschleifer und Zopfbürste beizukommen

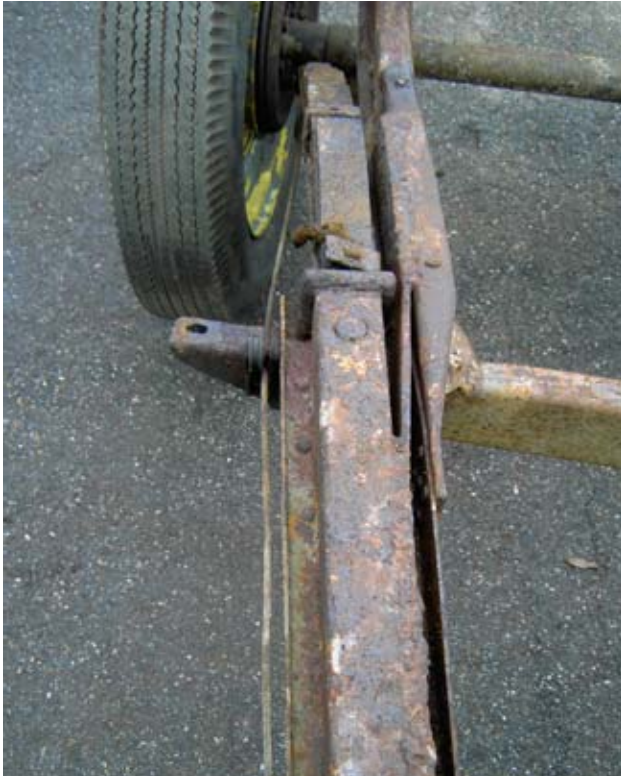
40) Der Rahmen war durch Überlastung wohl mal abgeknickt. Ein massives Flacheisen war beidseitig zur Verstärkung eingeschweißt – ich ließ es drin

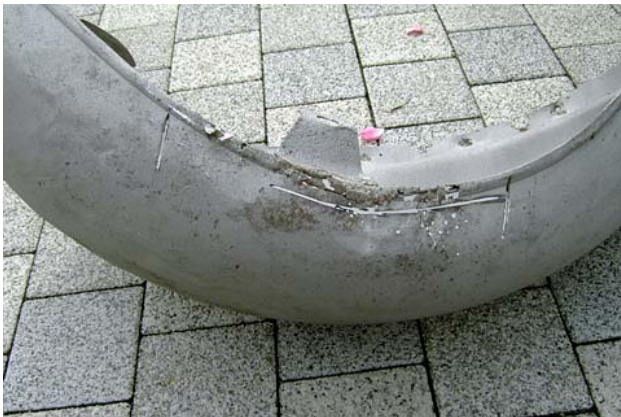
43) Diese Stellen waren nicht mehr zu retten und mussten erneuert werden

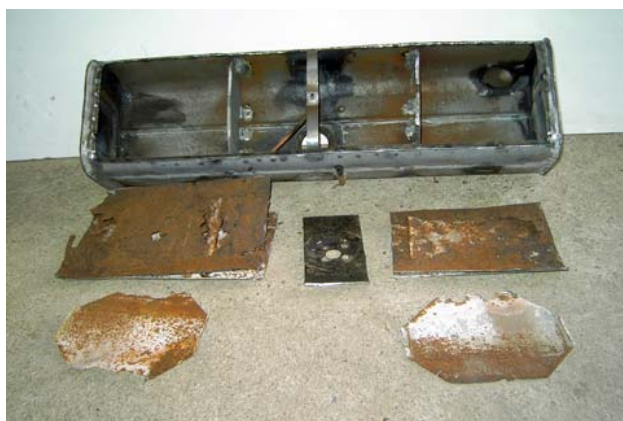
48) ...ein Sieb

Der Kraftstoffbehälter war ein Sieb. Der Boden musste neu eingeschweißt werden. Auch die Schlingerwände wurden erneuert. Nach der Verzinnung von außen und der Behandlung mit Tanksiegel von innen war alles wieder dicht (Bild 48).

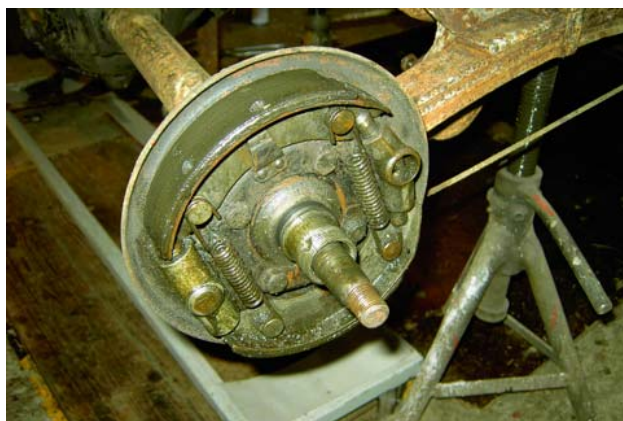
49) Bremsen vorher

Die Bremsen brauchten besondere Aufmerksamkeit. Die Bremsbeläge mussten vom Mini erhalten. Ansonsten sahen sie gar nicht so schlecht aus, wahrscheinlich weil sie dick voll Fett waren (*Bild 49 und 50*).

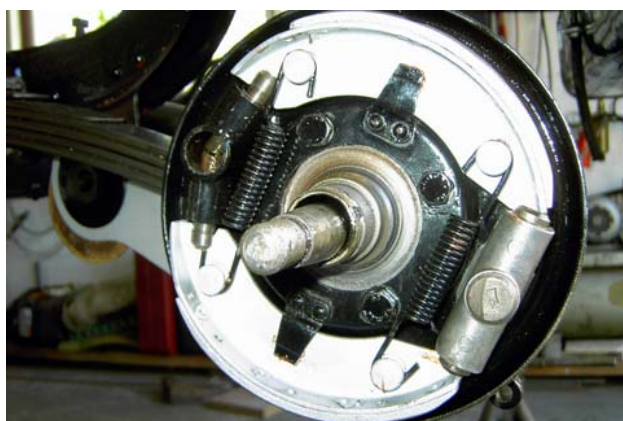
50) Bremsen nachher
