EINE *fast* UNENDLICHE GESCHICHTE

Teil 2

Die mühselige Wiederbelebung eines völlig heruntergekommenen Austin Seven Pearl Baujahr 1937

Restaurationsbericht von Peter Marquardt

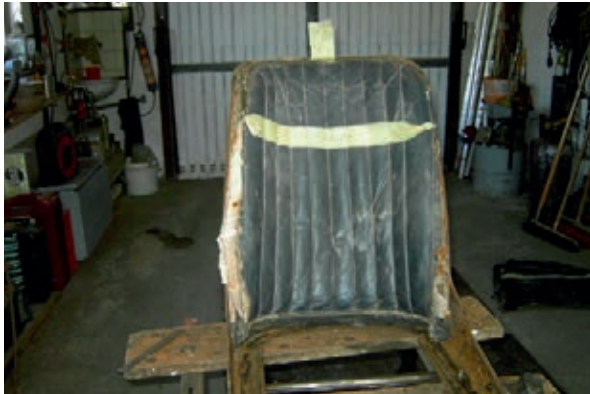
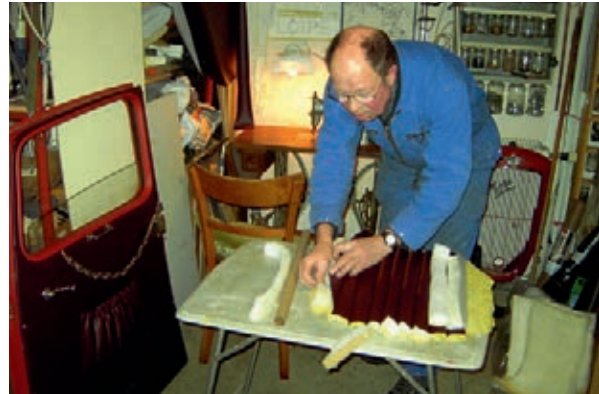
1-2) Danach wieder aufgetrennt. Die Einzelstücke wurden Schnittmuster für das Leder einer Kuhhaut

...Die Polsterung machte etwas Kopfzerbrechen. Außer einer Lehne hatte ich kein Muster. Also wurde zuerst aus billigem Kunstleder und Schaumgummi ein Sitz konstruiert bis er passte.

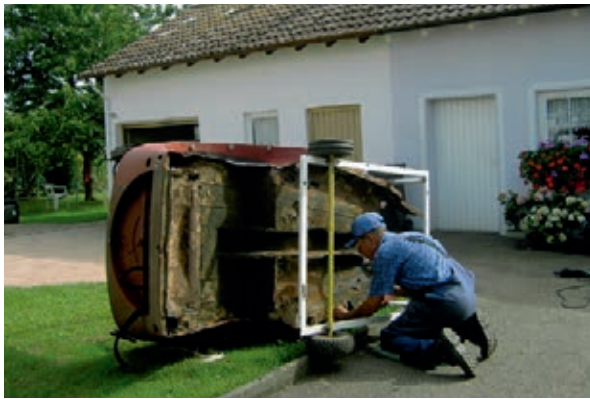
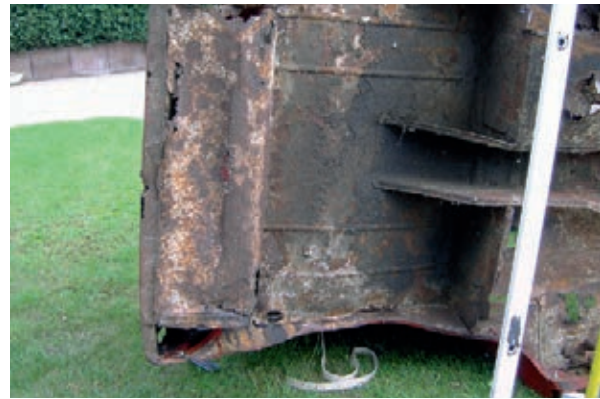
9-10) Wenn man sich die Arbeit richtig zurechtlegt, ist sie halb so schlimm... bei solchen Arbeitsmethoden konnte man die Nachbarschaft verstehen

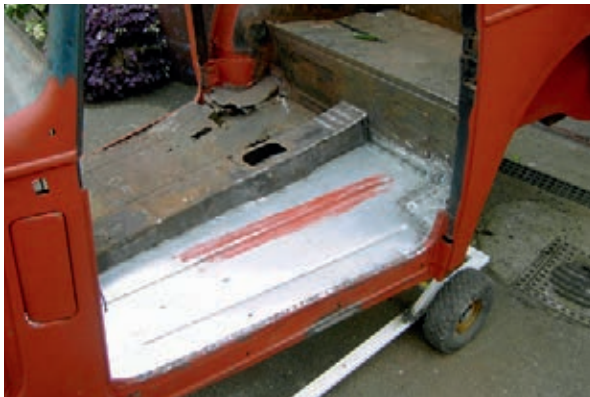
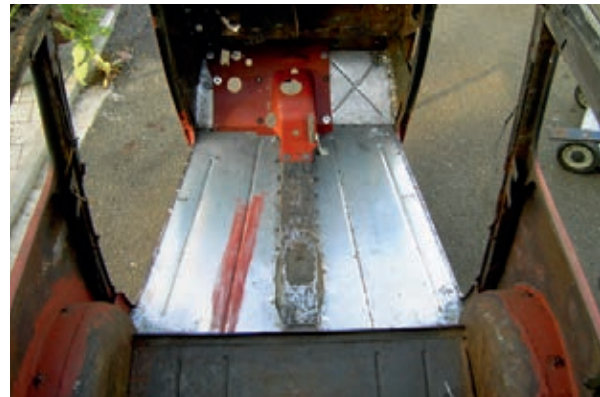
11-12) Die Bodenbleche waren nicht mehr zu retten, sie wurden einzeln ausgewechselt. Der Mitteltunnel war noch zu retten.

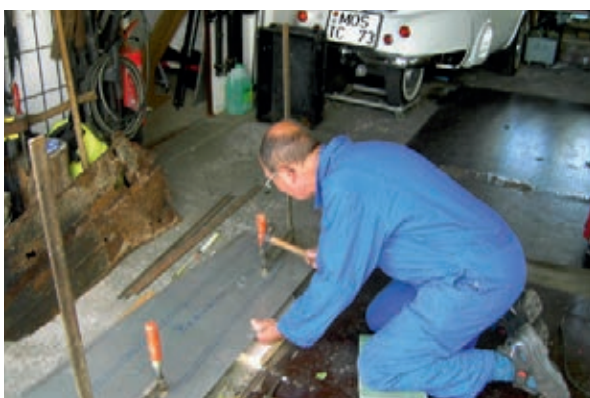
13) Eine «beklopte» Arbeit!!!

In Ermangelung einer Maschine wurden die Versteifungssicken von Hand geklopft. Die Ersatzradmulde musste komplett erneuert werden.

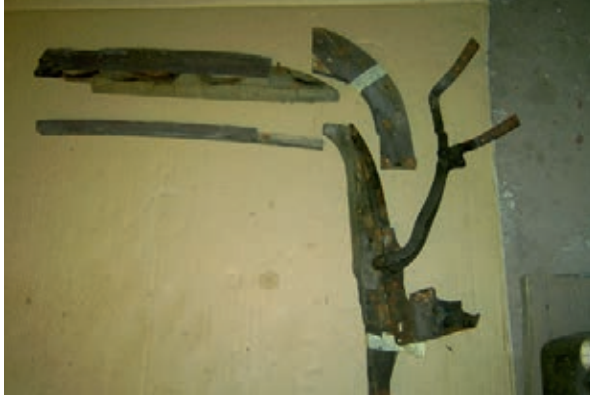
Das Karosserieblech war fertig. Alles geschweißt, verzinkt und grundiert. Jetzt galt es, den oberen Holzrahmen zu rekonstruieren und einzuarbeiten. Er fehlte auf der linken Seite fast ganz und war auf der rechten Seite nur in Fragmenten vorhanden. Fotografien von einem *Pearl* mit offenem und geschlossenem Dach hatte ich mir inzwischen besorgt – so wusste ich ungefähr wie die Form werden sollte.

14) *Der klägliche Rest vom rechten Dachholm...*

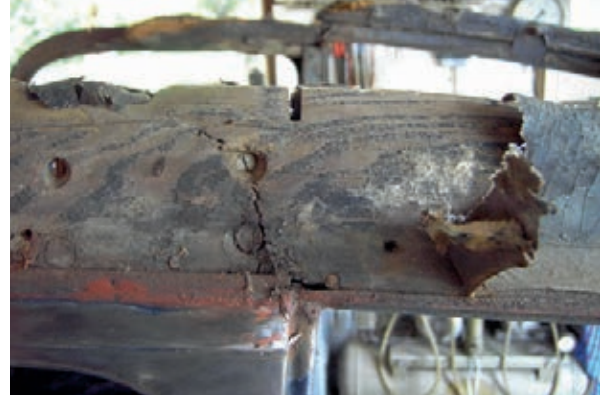
15) *Da gab es wirklich nichts mehr zu reparieren*

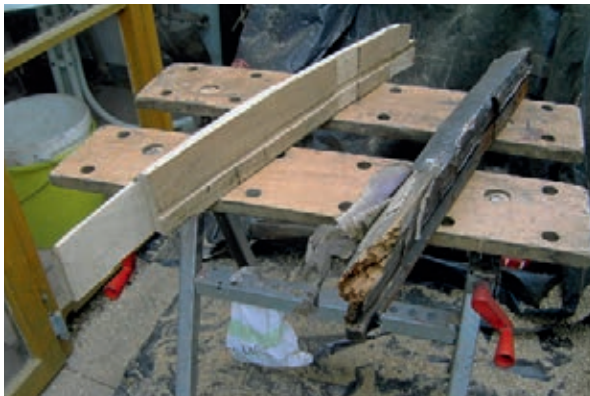
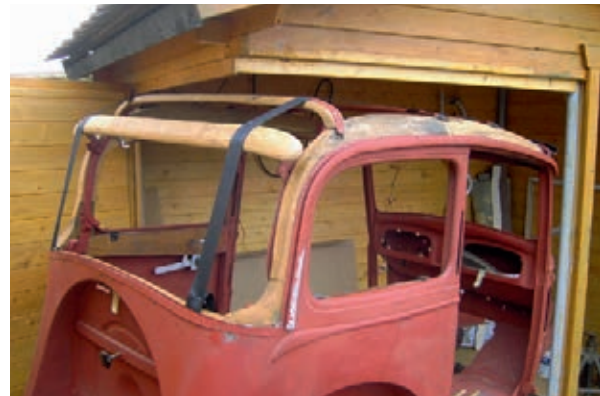
16-17) *Präzisionsarbeit in Eichenholz. Zum Schluss machte der gute Winkelschleifer mit einer groben Fiberscheibe alles schön glatt und passig.*

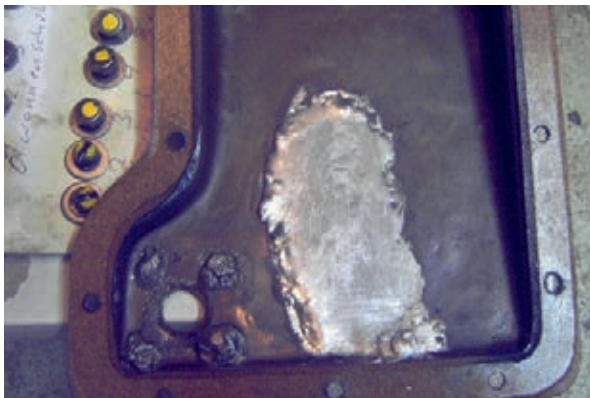
Motor und Getriebe waren etwas für kalte Wintertage im geheizten Keller. Ich erwartete nichts Gutes, als ich die Ölwanne abschraubte: Ölsieb und Ölwanne waren mit einer dicken, verhärteten Ölschlammsschicht regelrecht betoniert. Die Ölwanne war an mehreren Stellen durchgerostet. Schweißen war schwierig, da sich dann die Dichtflächen verzogen hätten... also löten!

27) *Die undichten Stellen der Ölwanne wurden mit einem «Zinnbad» abgedichtet*

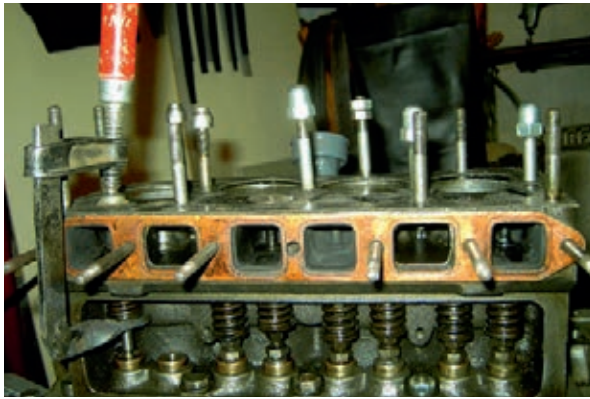
Die Rostnarben in den Zylinderwänden hielten sich in Grenzen. Die Ventile waren ziemlich schlecht und auch die Ventilführung stark ausgeschlagen. Leider fand ich damals keinen Ersatz und so wurden, nachdem ich die Ventildfedern gestreckt hatte, die alten Teile eingeschliffen und wieder eingebaut.

29-30) Ventildedern lahm, Führungen ausgeschlagen... Wer gut schmiert der gut fährt (nicht immer).

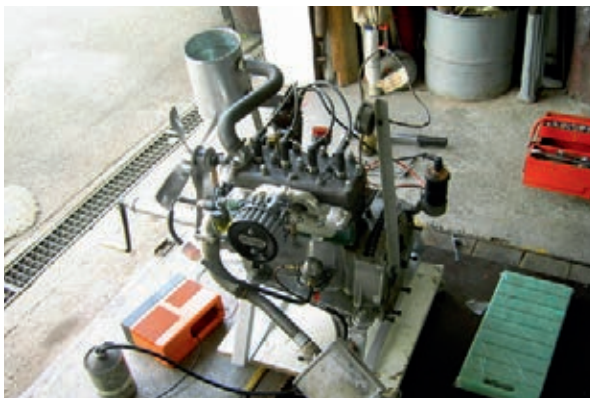
Ein Prüfstand mit provisorischem Kühler war schnell gebaut und nach den ersten Hustern sprang der Motor flott an. Deutlich war das raue Rumpeln der Wälzlager zu hören. Immerhin, er lief und man war ja bescheiden geworden. Die Kompression, zwischen 4 und 5 bar, war nicht berausend aber ausreichend.

31) Der Prüfstand

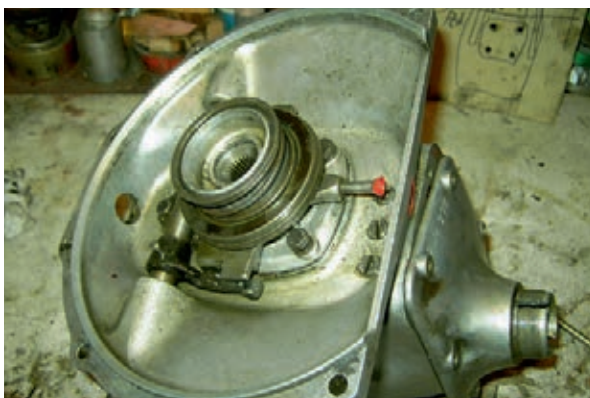
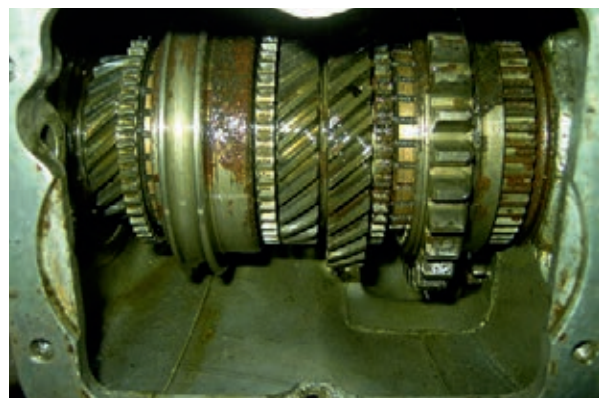
Das Getriebe war eines der letzten Patienten. Von allen Bauteilen sah das glänzende Aluminiumgehäuse äußerlich am besten aus. Leider war es mit einem Gemisch aus Öl, Fett und Wasser gefüllt und die Wellen ließen sich nicht durchdrehen. Die Zahnräder der Hauptwelle waren, soweit sie im Wasser standen, stark angerostet und die Synchronringe regelrecht festgewachsen.

32-33) Der Schein trägt. (Außen hui, Innen pfui)... Fortgeschrittene Karies an den Zähnen...

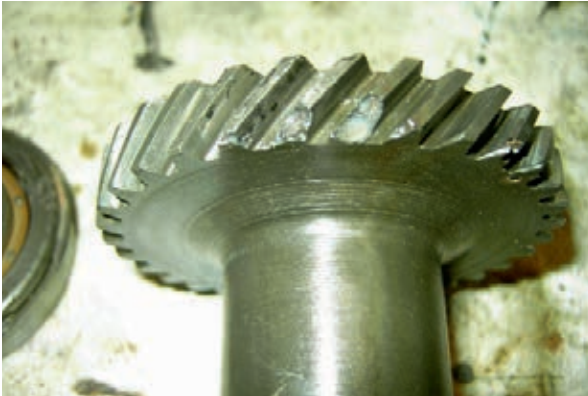
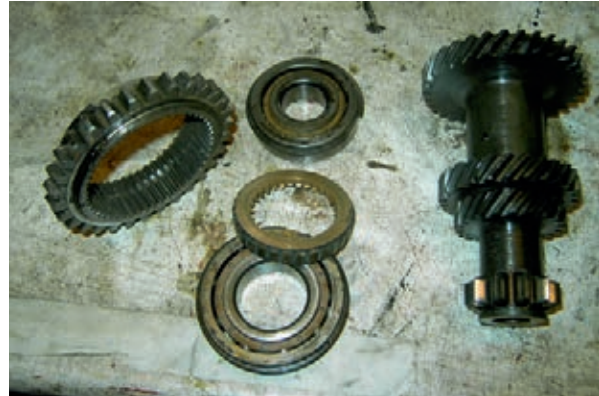
Das Geheimnis der Blockierung waren die ausgebrochenen Zähne der Vorgelegewelle. Diese Trümmerstücke hatten sich in einer Paarung verkeilt. Vorgelegewelle, Gegenrad der Hauptwelle, Synchronringe und zwei Lager, das wäre der Stoff aus dem die Träume sind – aber leider nicht zu haben. Also reinigen, bearbeiten und wieder einbauen.

34-35) Der Stein des Anstoßes... Ersatzteile = Fehlanzeige

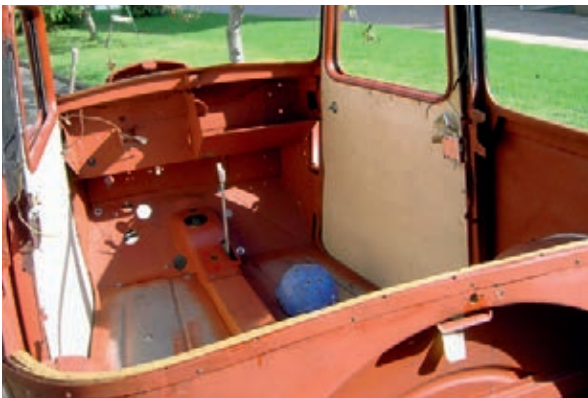
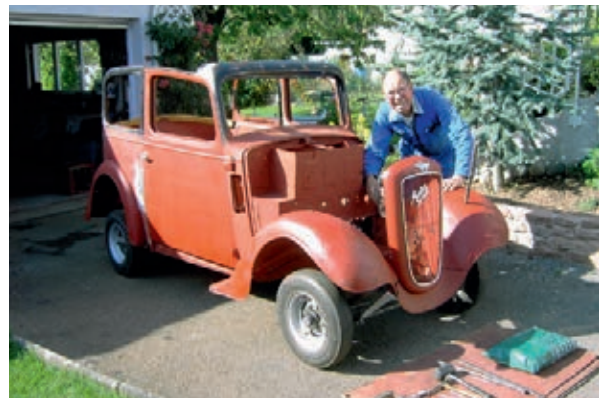
41-42) Der Handbremshebel darf nicht am Armaturenbrett anschlagen... Das Puzzle muss erst passend gemacht werden.

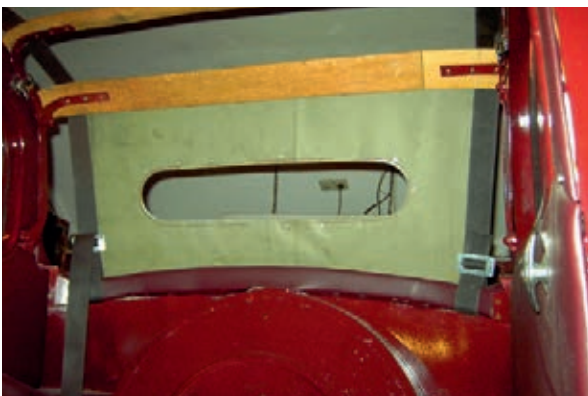
Mit dem aufgearbeiteten Aluminiumrahmen konnte die Plexiglas-Scheibe wasserdicht in die Dachhaut eingepasst werden. Um zu vermeiden, dass durch das Gewicht des Fensters Falten in die Dachhaut gezogen werden, wurde das Ganze mit einer Zusatzplane am Querspiegel befestigt.

53) Ein Heckfenster wie eine Schießcharte!

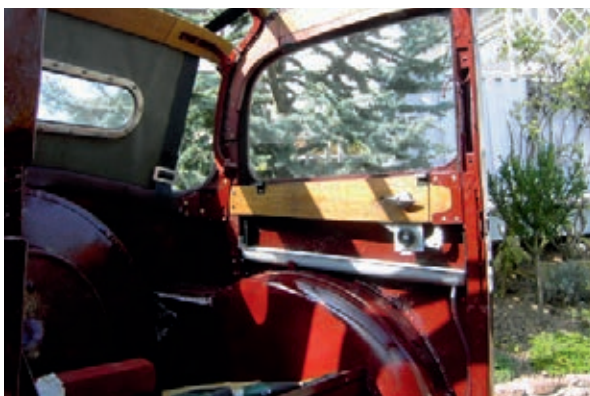
58) Regenrinne mit Ablauf unter den hinteren Kurbelfenstern.

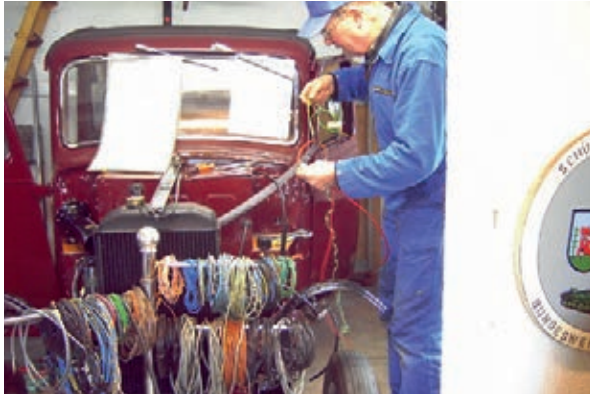
Die Elektrik wurde der letzte größere Bauabschnitt. Ein komplett neuer Kabelbaum, natürlich mit den geforderten Nachrüstungen (Blinklicht, Warnblinkanlage, Hauptschalter, Einzelabsicherung), musste angefertigt und verlegt werden. Von der alten Verkabelung konnte gar nichts übernommen werden. Alle alten Kabel waren stark oxidiert und die Isolierung brüchig. Sicherungskästen waren unmittelbar bei den

Verbrauchern positioniert, so dass alle Zuleitungen nur über eine 60-Ampere-Sicherung geschützt waren. An gut zugänglicher Stelle installierte ich einen Sicherungskasten, der für jede Verbrauchergruppe eine eigene Schmelzsicherung enthielt. So wurde auch eine eventuelle Fehlersuche erleichtert. Die originale 60-Ampere-Hauptsicherung behielt ich bei.

60) Kabelbaumschule

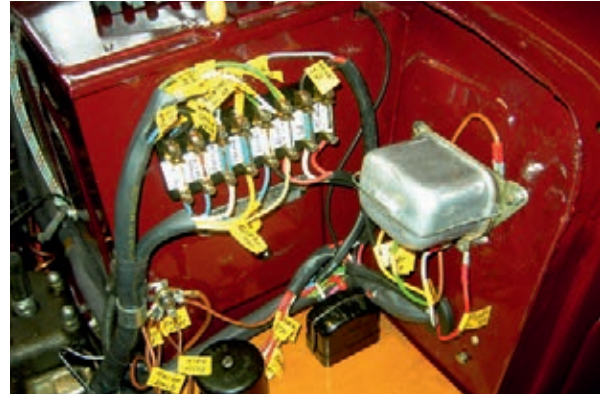
61) Der eingebaute MZ-Regler

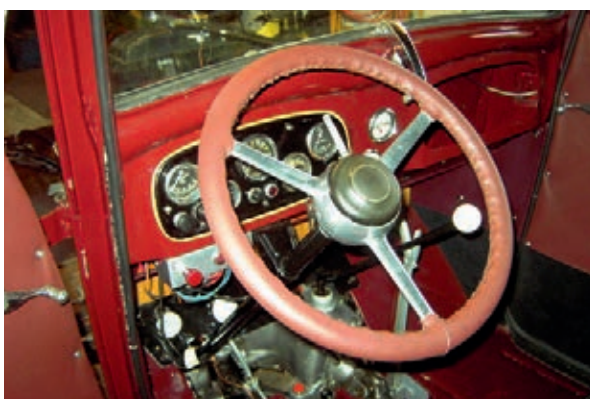
63) Zusatzschalter für Warnblinker und Blinker
