## EINE *fast* UNENDLICHE GESCHICHTE Teil 1

Die mühselige Wiederbelebung eines völlig heruntergekommenen Austin Seven Pearl Baujahr 1937 *Restaurationsbericht von Peter Marquardt*

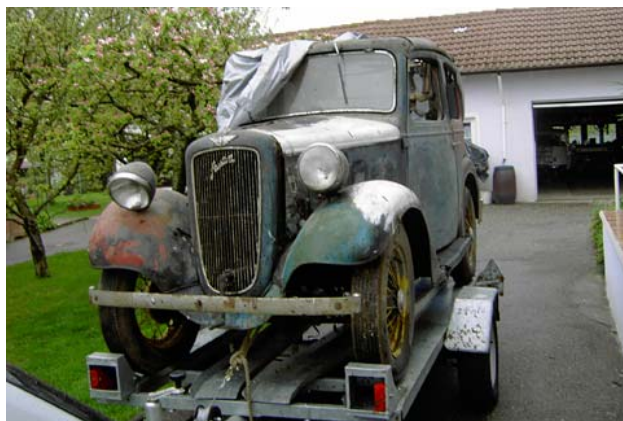
1)

Da stand er nun also im Hof. Erwartungsvoll, mit schielenden Scheinwerfern und x-beiniger Vorderachse lugte er unter der Abdeckplane hervor. Drei Stunden Fahrt durch den Odenwald bei strömendem Regen hatte er auf dem Anhänger gut überstanden und nicht einmal einen Scheinwerfer, Kotflügel, ein Rad oder eine Tür verloren. Das lag aber hauptsächlich an der Plane, die hielt alles zusammen. Jetzt, beim Abladen, fiel der hintere linke Kotflügel vollends ab und der rechte Scheinwerfer kullerte über den Rasen. Mein *Augustin* (Bild 1), so nannten ihn später die Nachbarn, war angekommen. Noch sah man keinen der Bewohner der

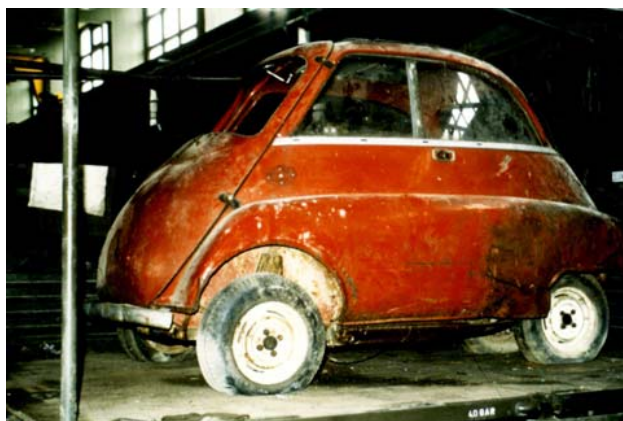
2)

Reihensiedlung auf der Straße, aber die wackelnden Gardinen zeigten, dass man mich registriert hatte. Sicherlich mit dem vernichtenden Urteil: «Jetzt spinnt er vollends». Sie waren ja schon einiges gewöhnt von mir. Eine BMW-Isetta, die ich stückweise nach Hause brachte (Bild 2), wurde mir großzügig verziehen. Auch für ein Goggomobil, das ich in der Garage restaurierte, hatte man noch Verständnis – aber jetzt, dieser «rostige Schrotthaufen»? Einer klopfte mir später väterlich auf die Schulter und meinte, er hätte echt Probleme «dieses Teil» kostengünstig zu entsorgen.

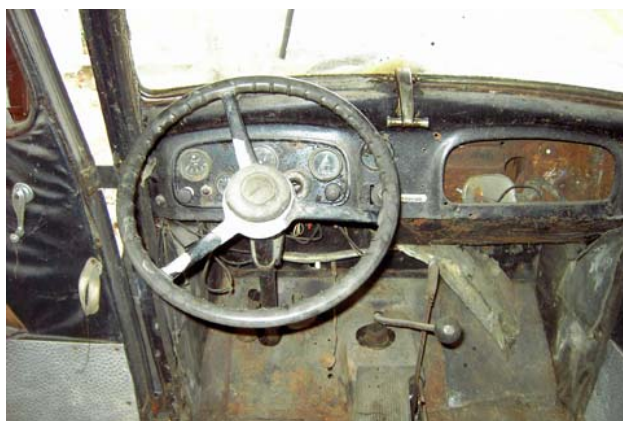
9) sieht etwas verwöhnt aus

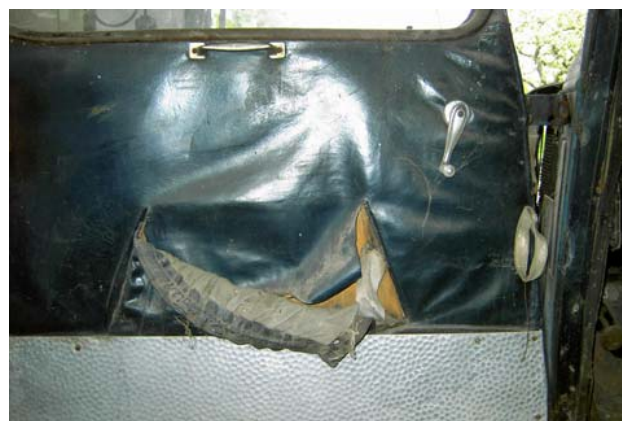
10) deutliche Gebrauchsspuren

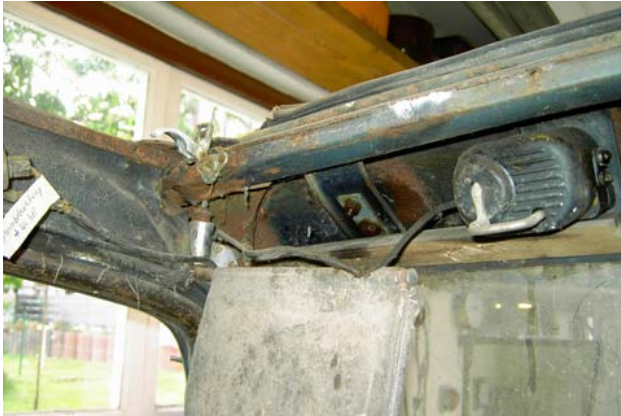
11) ...alles ist an seinem Platz

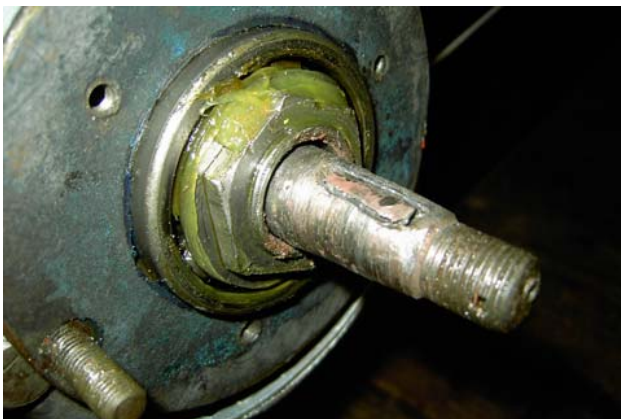
Das Getriebe, mit Öl und Wasser gefüllt, ließ sich schalten, aber nicht durchdrehen. Dass das Fahrzeug trotzdem geschoben werden konnte, lag an einem abgescherten Keil in einer Radnabe der Hinterachse. Entsprechend sah der Achsstummel aus. Das vorläufige Zwischenurteil: «Erstaunlich komplett aber viele Stunden sinnvolle und kreative Freizeitbeschäftigung liegen vor mir.» Bis zu diesem Zeitpunkt hatte ich ca. 3 Seiten mit Schäden notiert. Es waren die vielen (*Bild 13*) Kleinigkeiten, die den Arbeitszettel lang werden ließen. Mit dem Namen

13) irgend etwas gibt immer nach

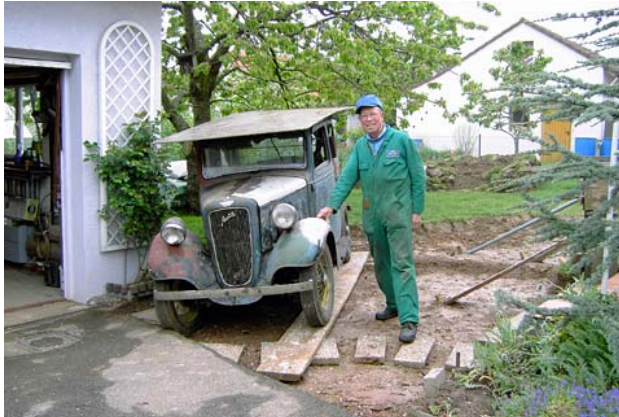
15) ...eine Baustelle kommt selten allein

Gebrauchsspuren»? – aber noch brauchbar. Immer wieder redete ich mir ein: «Das kriegst du hin.» Ich sah das Wägelchen im Geiste schon restauriert vor mir stehen (an irgend Etwas muss man sich ja festhalten). Ich hatte mir fest vorgenommen, alles selber zu machen, auch die Holz- und Polsterarbeiten. Da hatte ich schon (Bild 14) etwas Erfahrung am Goggomobil gesammelt. Wesentliche Hindernisse waren Zeit und Platz. Es bewahrheitet sich wieder der dumme Spruch «Eine Baustelle kommt selten allein»: die Terrassenerweiterung war in vollem Gange und die Baugrube war noch offen, als dieser Familienzuwachs hier aufschlug (Bild 15).

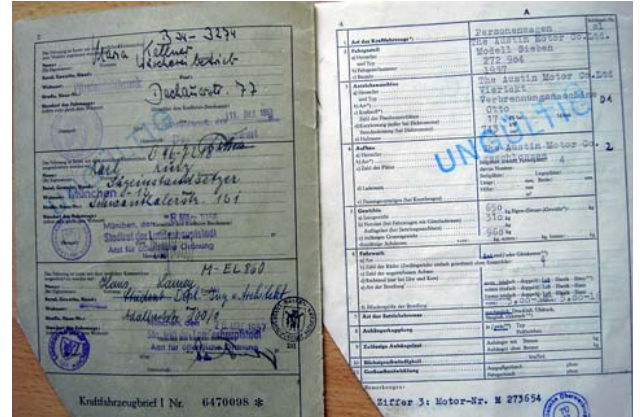
16) die endgültige Stilllegung ist unklar

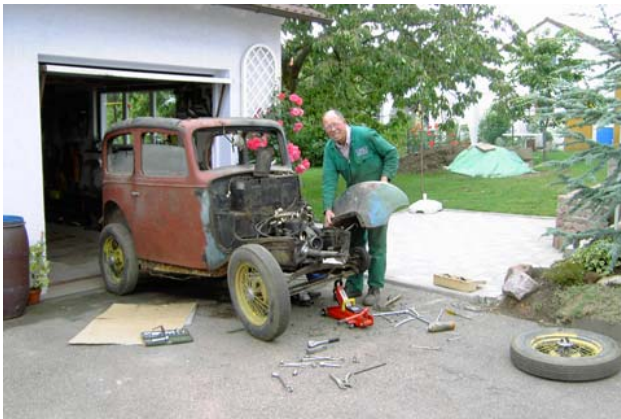
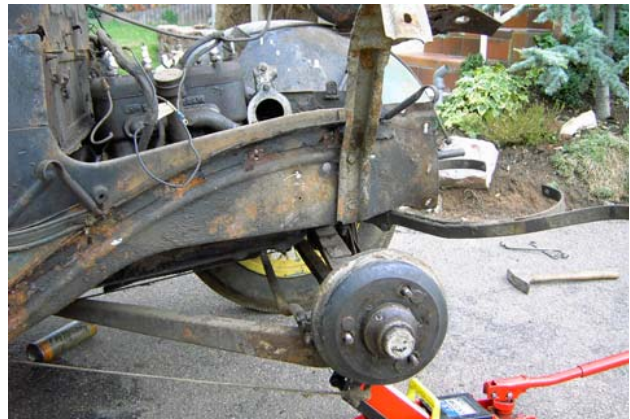
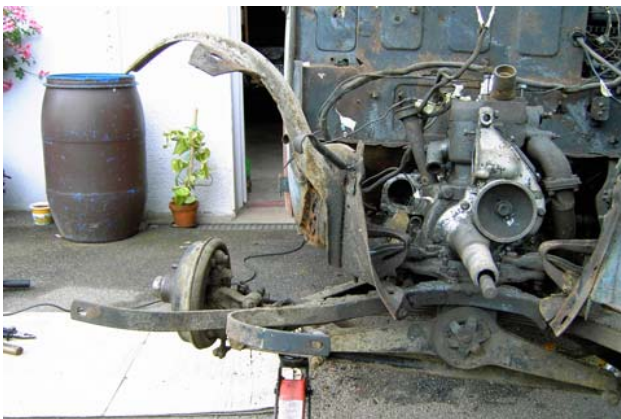
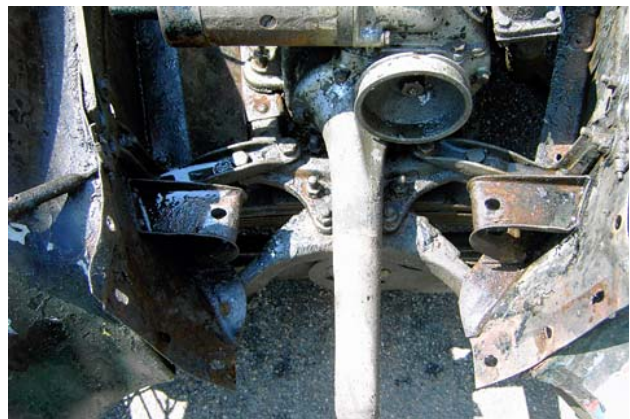
19-22) Die Reihenfolge der übereinander verschachtelten Bleche ist verwirrend aber mit jedem Teil, das abmontiert ist, wird die Situation übersichtlicher...

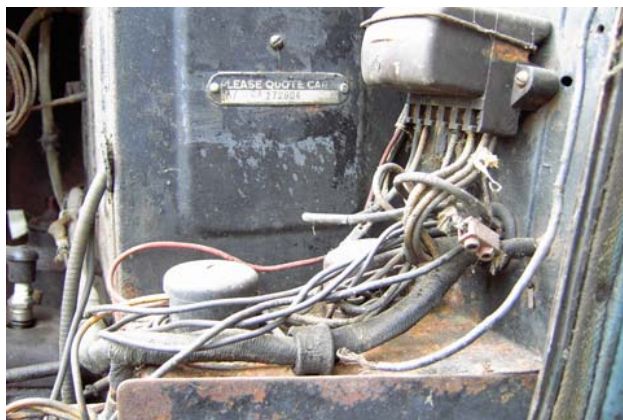
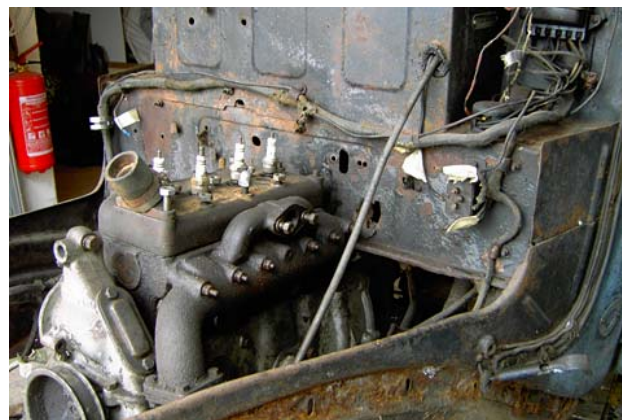
23-24) Den Kabelverlaufplan werde ich wohl so nicht übernehmen...

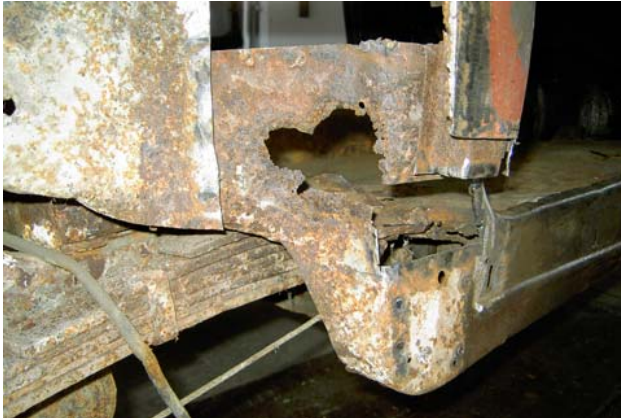
27) schrittweises Vorgehen zur Formbewahrung

Oberste Prämisse sollte sein «so viel alte Substanz wie möglich zu erhalten». Das bedeutete, Schritt für Schritt schadhafte Stellen heraustrennen, neue Passbleche anfertigen und einschweißen. Immer nur soviel, daß sich der Aufbau nicht verzog.

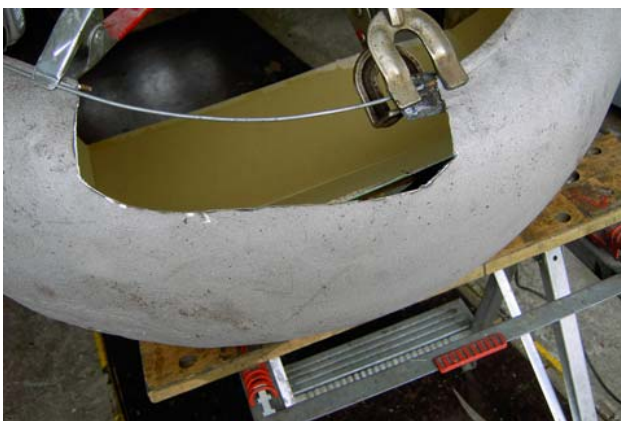
44) der Verstärkungsdraht muß natürlich wieder rein

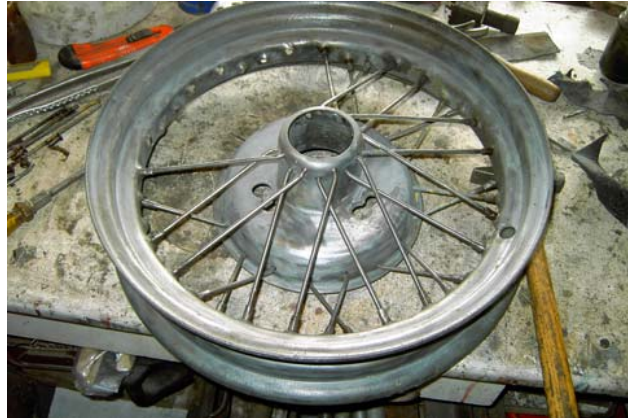
51)  $5 \times 36 = 180$  Speichen montieren

Die Speichenräder waren ein Kapitel für sich. Jeder Nippel musste mit der Lötlampe angewärmt und gangbar gemacht werden. Fünf Räder mal 36 Speichen = 180 Speichen (*Bild 51*) wurden entrostet, geschliffen, poliert, das Gewinde nachgeschnitten und dann zum Verchromen abgegeben.

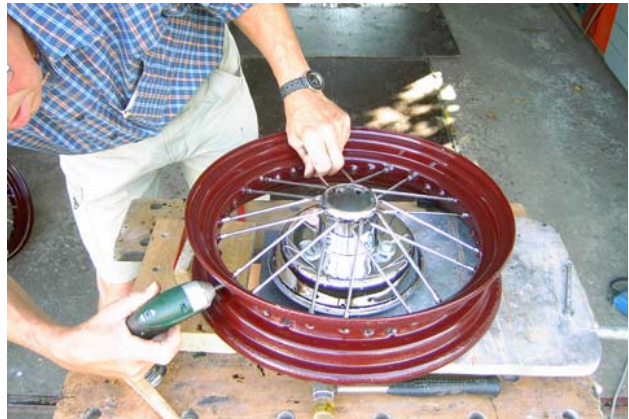
52) die Felgen sind schon in der Wagenfarbe lackiert

Das Einspeichen wurde bald zur Routine und auf einem Wäscheschleudermotor montiert, konnte der Rundlauf der Felge leicht festgestellt und korrigiert werden.

Mit einem Fahrradtachometer auf dem der Radumfang eingestellt wurde, konnte ich sogar die Unwucht feststellen – bei 90 km/h fing die Werkbank an zu hüpfen (*Bild 52 und 53*)

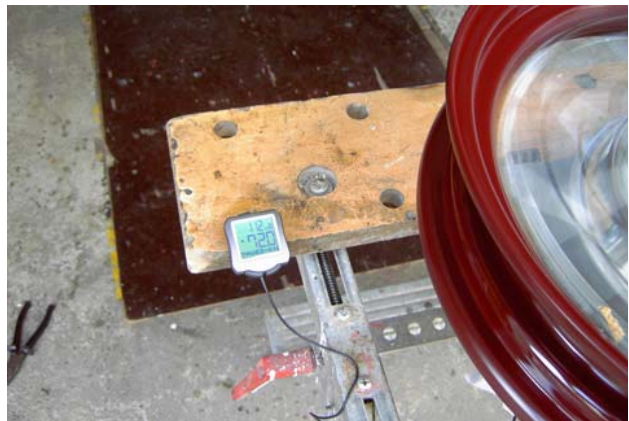
53) Auswuchten nach Hausfrauenart
