## Vom Technikchef: „Motorschaden durch verstopfte Ölbohrungen“

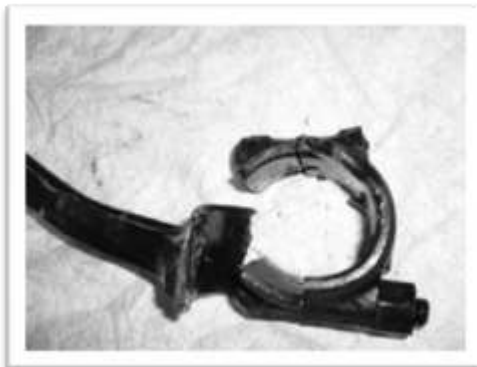
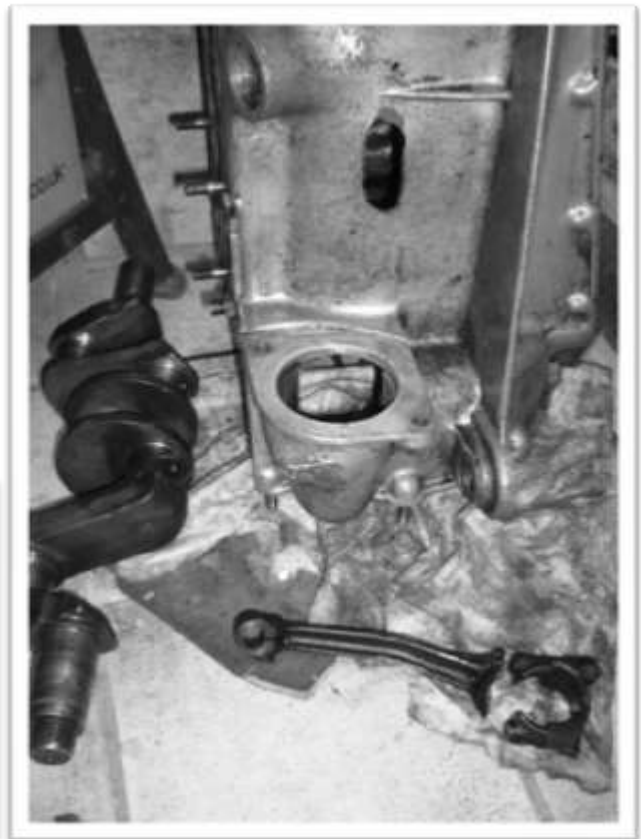
Spritzschmierung denken – soviel Öl in einem so kleinen Motor, da kommt schon irgendwo was an. Die Bilder beweisen das Gegenteil.

Zerborstenes Pleuel und Kurbelgehäuse.
